VŠB - Technická univerzita Ostrava

Technologický postup sanace stávajícího objektu

Technological process of reconstruction of the existing building

Ostrava 2017

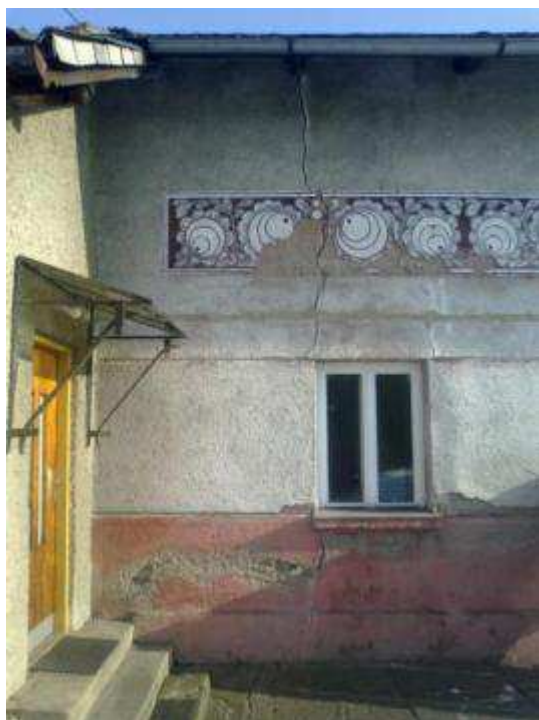
Obr. č. 13: trhliny 1,2 a 3 viz výkres č. 7

Specifikace trhliny č. 1	
Umístění	V exteriéru na západním průčelí objektu.
Průběh	Trhlina probíhá od krokve svisle dolů k okennímu otvoru a vlasečnicově podél tohoto otvoru pokračuje.
Šířka	10 mm, směrem dolů se zužuje
Hloubka	500 mm
Z hlediska pohybu	Není zjištěno, nebyly provedeny sádrové terčíky, ani jiná metoda měření. Avšak v místě vedení kabelů elektrické energie, které je vyplněno zdící maltou si trhlina znovu prorazila cestu.
Stáří	Starší než 13 let
Z hlediska závažnosti dle ČSN 73 0040	Stupeň poškození 3 (Střední rozrušení s vážnými škodami. Stabilita není ohrožena. Trhliny širší než 5 mm v příčkách i nosných zdech. Opadávání krytiny a části komínu)
Podle původu	tahová trhlina
Příčina	Vlivy důlní činnosti (indukovaná seizmicita)

Specifikace trhliny č. 2	
Umístění	V exteriéru na západním průčelí objektu.
Průběh	Trhlina probíhá od okenního otvoru směrem vzhůru.
Šířka	4 mm, směrem vzhůru se zužuje
Hloubka	270 mm
Z hlediska pohybu	Není zjištěno, nebyly provedeny sádrové terčíky, ani jiná metoda měření. Avšak v místě vedení kabelů elektrické energie, které jsou vyplněny zdící maltou, si trhlina znovu prorazila cestu.
Stáří	Starší než 13 let
Z hlediska závažnosti dle ČSN 73 0040	Stupeň poškození 2 (Lehká rozrušení s malými škodami. Trhliny šířky do 5 mm v omítce, příčkách, v komínovém zdivu, opadávání omítky, uvolnění krytiny.)
Podle původu	Tahová trhlina.
Příčina	Vlivy důlní činnosti (indukovaná seizmicita)

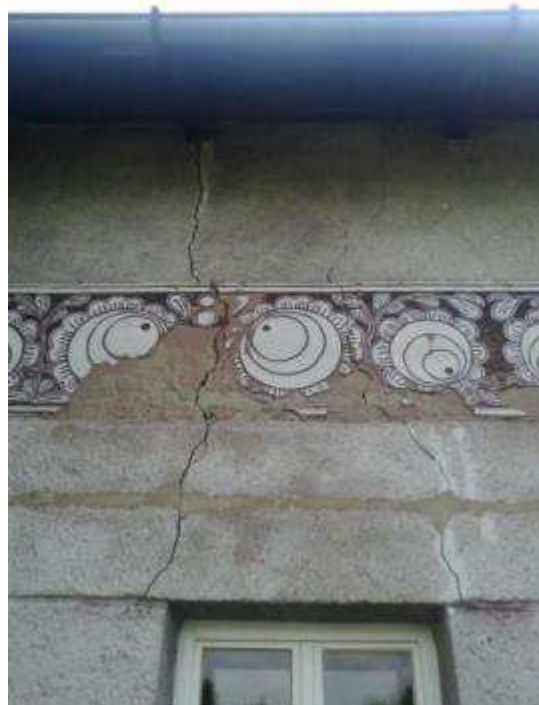
Obr. č. 14: detail trhlín 1 a 2

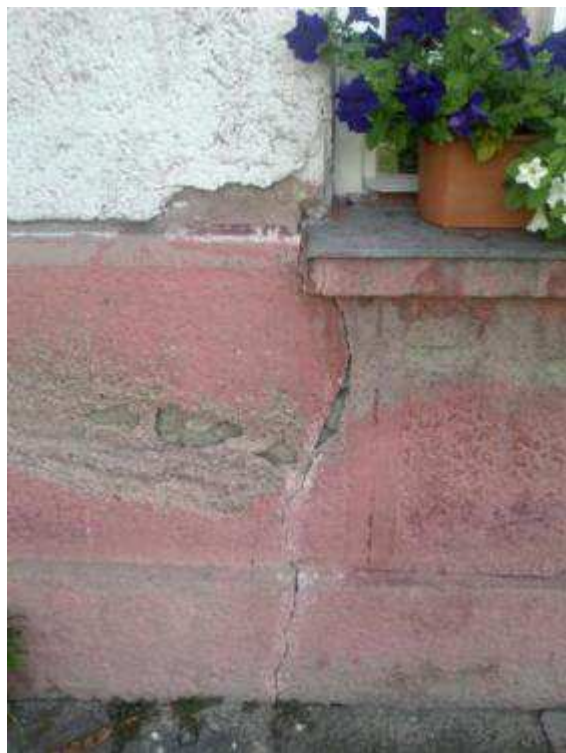
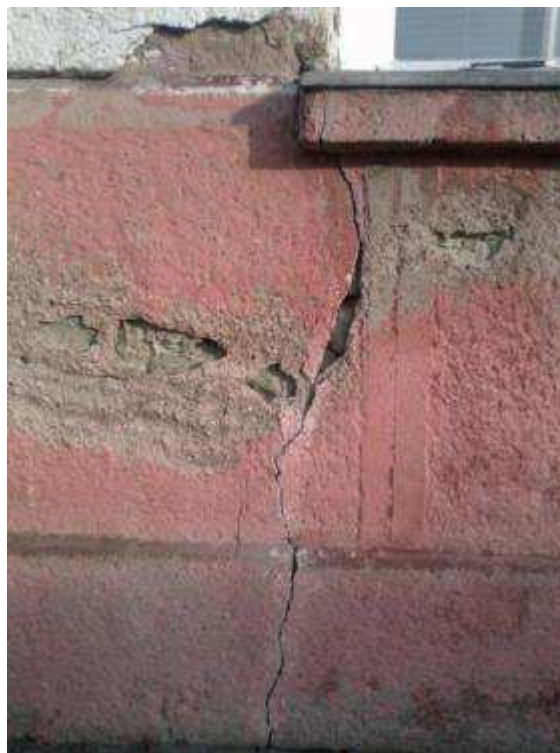
Obr. č. 15: detail trhliny 3

Specifikace trhliny č. 3	
Umístění	V exteriéru na západním průčelí objektu.
Průběh	Trhlina probíhá od základové konstrukce přes soklovou část k okennímu otvoru.
Šířka	3 mm, směrem vzhůru se zužuje
Hloubka	120-500 mm
Z hlediska pohybu	Není zjištěno, nebyly provedeny sádrové terčíky, ani jiná metoda měření.
Stáří	Starší než 13 let
Z hlediska závažnosti dle ČSN 73 0040	Stupeň poškození 2 (Lehká rozrušení s malými škodami. Trhliny šířky do 5 mm v omítce, příčkách, v komínovém zdivu, opadávání omítky, uvolnění krytiny)
Podle původu	Tahová trhlina.
Příčina	Vlivy důlní činnosti (indukovaná seizmicita)

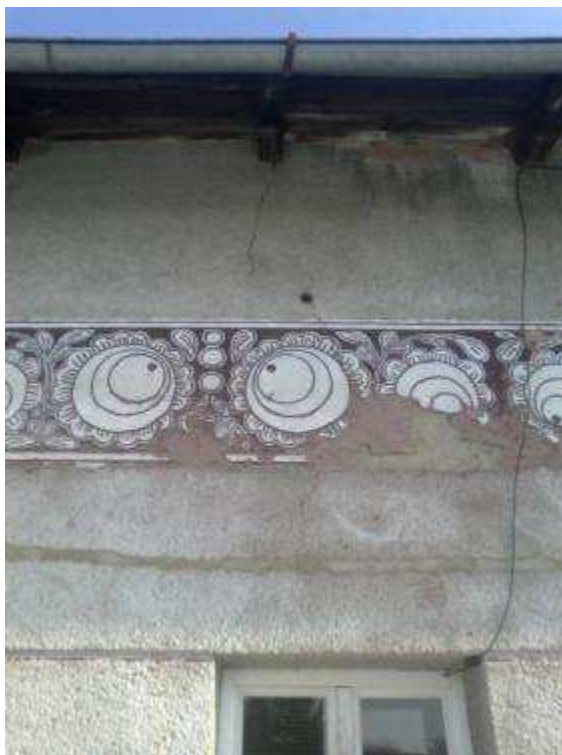
Obr. č. 16: trhliny 4 a 5 viz výkres č. 7

Specifikace trhliny č. 4	
Umístění	V exteriéru na západním průčelí objektu.
Průběh	1. část trhliny probíhá od okruhového otvoru směrem k rohu okenního otvoru a 2. část trhlinky od kruhového otvoru směrem vzhůru.
Šířka	1 mm, směrem dolů od kruhového otvoru se zužuje a směrem nahoru od kruhového otvoru se zužuje
Hloubka	Zasahuje pouze do omítky
Z hlediska pohybu	Není zjištěno, nebyly provedeny sádrové terčíky, ani jiná metoda měření. Avšak v místě vedení kabelů elektrické energie, si trhlina znovu prorazila cestu.
Stáří	Není zjištěno
Z hlediska závažnosti dle ČSN 73 0040	Stupeň poškození 1 (První známky poškození. Trhliny šířky do 1 mm na styku stavebních prvků, ve stropních fabionech)
Podle původu	tahová trhlina
Příčina	Vlivy důlní činnosti (indukovaná seizmicita)

Specifikace trhliny č. 5	
Umístění	V exteriéru na západním průčelí objektu.
Průběh	Trhlina probíhá od krokve směrem dolů.
Šířka	2 mm, směrem dolů se zužuje
Hloubka	Zasahuje pouze do omítky.
Z hlediska pohybu	Není zjištěno, nebyly provedeny sádrové terčíky, ani jiná metoda měření.
Stáří	Není zjištěno
Z hlediska závažnosti dle ČSN 73 0040	Stupeň poškození 2 (Lehká rozrušení s malými škodami. Trhliny šířky do 5 mm v omítce, příčkách, v komínovém zdivu, opadávání omítky, uvolnění krytiny.)
Podle původu	Tahová trhlina.
Příčina	Vlivy důlní činnosti (indukovaná seizmicita)

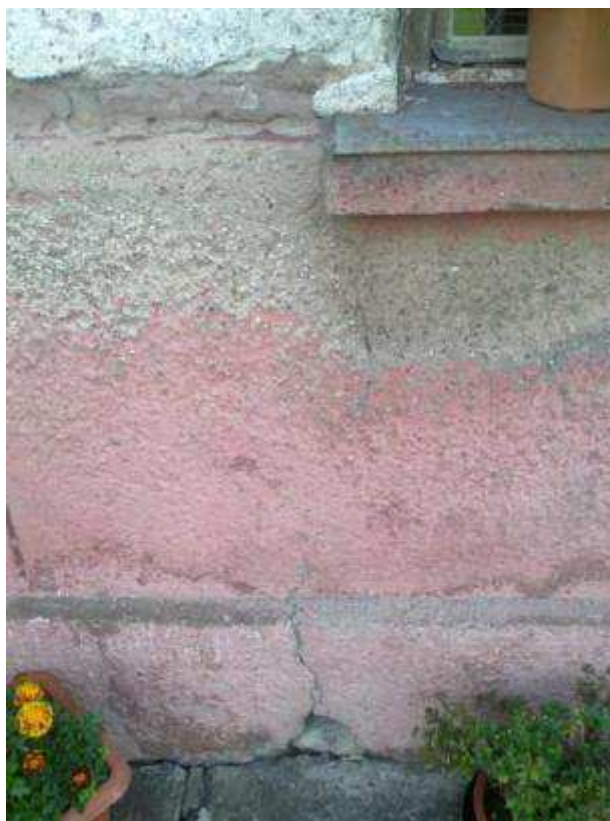
Obr. č. 17: trhlina 6 viz výkres č. 7

Specifikace trhliny č. 6	
Umístění	V exteriéru na západním průčelí objektu.
Průběh	Trhlina probíhá svisle od základové konstrukce přes soklovou část směrem vzhůru.
Šířka	3 mm, směrem vzhůru se zužuje
Hloubka	Zasahuje pouze do omítky.
Z hlediska pohybu	Není zjištěno, nebyly provedeny sádrové terčíky, ani jiná metoda měření.
Stáří	Není zjištěno.
Z hlediska závažnosti dle ČSN 73 0040	Stupeň poškození 2 (Lehká rozrušení s malými škodami. Trhliny šířky do 5 mm v omítkce, příčkách, v komínovém zdivu, opadávání omítky, uvolnění krytiny.)
Podle původu	Trhlina.
Příčina	Vlivy důlní činnosti (indukovaná seizmicita)

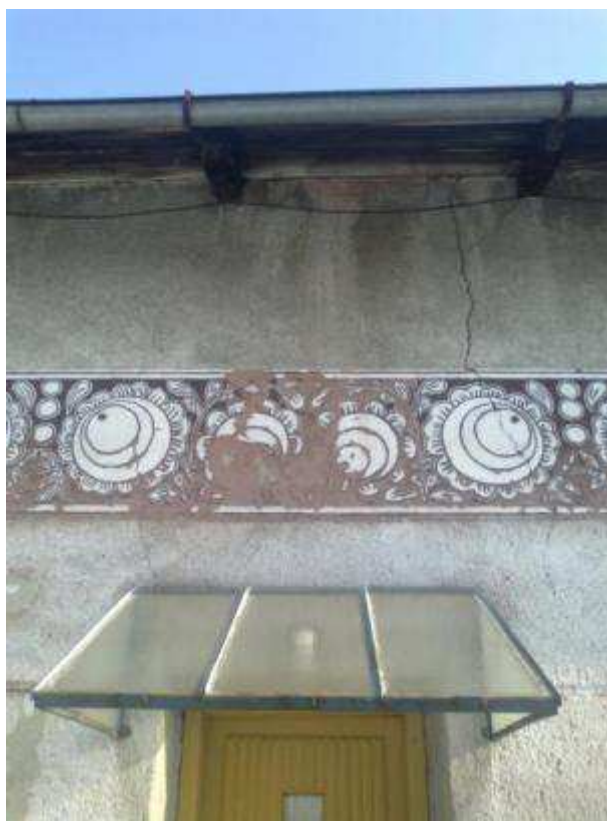
Obr. č. 18: trhliny 7 a 8 viz výkres č. 7

Specifikace trhliny č. 7	
Umístění	V exteriéru na západním průčelí objektu.
Průběh	Trhlina probíhá od rohu dvevního otvoru směrem vzhůru.
Šířka	1 mm, směrem vzhůru se zužuje
Hloubka	Zasahuje pouze do omítky.
Z hlediska pohybu	Není zjištěno, nebyly provedeny sádrové terčíky, ani jiná metoda měření.
Stáří	Není zjištěno.
Z hlediska závažnosti dle ČSN 73 0040	Stupeň poškození 1 (První známky poškození. Trhliny šířky do 1 mm na styku stavebních prvků, ve stropních fabionech).
Podle původu	Tahová trhlina.
Příčina	Vlivy důlní činnosti (indukovaná seizmicita)

Specifikace trhliny č. 8	
Umístění	V exteriéru na západním průčelí objektu.
Průběh	Trhlina probíhá od horní části nadezdívky směrem dolů.
Šířka	5 mm, směrem dolů se zužuje
Hloubka	50 mm
Z hlediska pohybu	Není zjištěno, nebyly provedeny sádrové terčíky, ani jiná metoda měření.
Stáří	Není zjištěno.
Z hlediska závažnosti dle ČSN 73 0040	Stupeň poškození 2 (Lehká rozrušení s malými škodami. Trhliny šířky do 5 mm v omítce, příčkách, v komínovém zdivu, opadávání omítky, uvolnění krytiny).
Podle původu	Tahová trhlina.
Příčina	Vlivy důlní činnosti (indukovaná seizmicita)

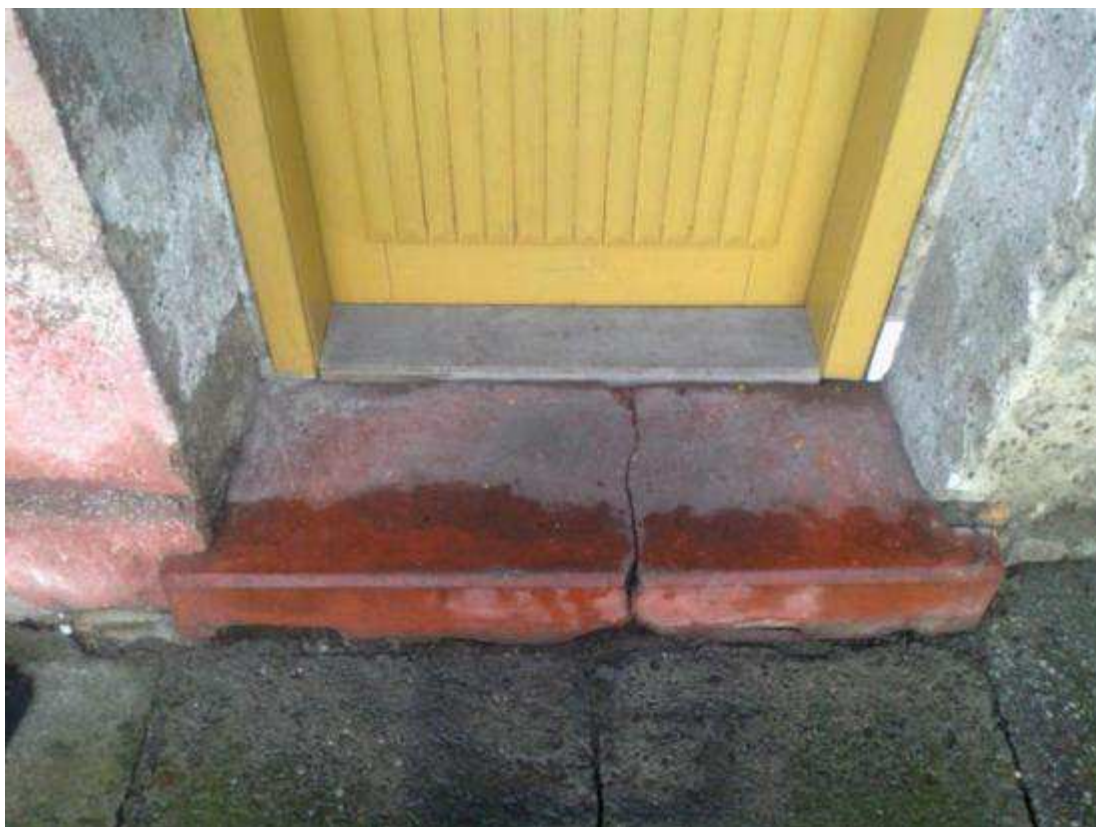
Obr. č. 19: trhlina 9 viz výkres č. 7

Specifikace trhliny č. 9	
Umístění	V exteriéru na západním průčelí objektu.
Průběh	Trhlina probíhá od základové konstrukce směrem do interiéru
Šířka	3 mm, směrem do interiéru se zužuje
Hloubka	5 mm
Z hlediska pohybu	Není zjištěno, nebyly provedeny sádrové terčíky, ani jiná metoda měření.
Stáří	Není zjištěno.
Z hlediska závažnosti dle ČSN 73 0040	Stupeň poškození 2 (Lehká rozrušení s malými škodami. Trhliny šířky do 5 mm v omítce, příčkách, v komínovém zdivu, opadávání omítky, uvolnění krytiny).
Podle původu	Tahová trhlina.
Příčina	Vlivy důlní činnosti (indukovaná seizmicita)

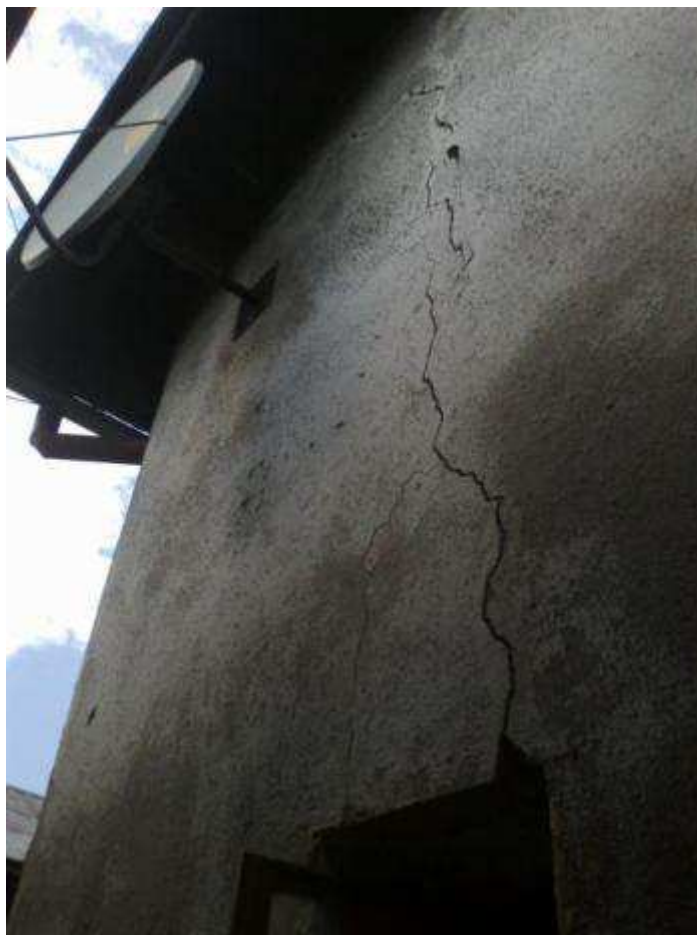
Obr. č. 20: trhliny 10 a 11 viz výkres č. 7

Specifikace trhliny č. 10	
Umístění	V exteriéru na jižním průčelí objektu.
Průběh	Trhlina probíhá od pozednice téměř vodorovně a poté přechází do svislého směru
Šířka	8 mm, směrem dolů se zužuje
Hloubka	500 mm
Z hlediska pohybu	Není zjištěno, nebyly provedeny sádrové terčíky, ani jiná metoda měření.
Stáří	Není zjištěno.
Z hlediska závažnosti dle ČSN 73 0040	Stupeň poškození 3 (Střední rozrušení s vážnými škodami. Stabilita není ohrožena. Trhliny širší než 5 mm v příčkách i nosných zdech. Opadávání krytiny a části komínu).
Podle původu	Smyková trhlina.
Příčina	Vlivy důlní činnosti (indukovaná seizmicita)

Specifikace trhliny č. 11	
Umístění	V exteriéru na jižním průčelí objektu.
Průběh	Trhlina probíhá od rohu okenního otvoru směrem vzhůru
Šířka	7 mm, směrem vzhůru se zužuje
Hloubka	500 mm
Z hlediska pohybu	Není zjištěno, nebyly provedeny sádrové terčíky, ani jiná metoda měření.
Stáří	Není zjištěno.
Z hlediska závažnosti dle ČSN 73 0040	Stupeň poškození 3 (Střední rozrušení s vážnými škodami. Stabilita není ohrožena. Trhliny širší než 5 mm v příčkách i nosných zdech. Opadávání krytiny a části komínu).
Podle původu	Tahová trhlina.
Příčina	Vlivy důlní činnosti (indukovaná seizmicita)

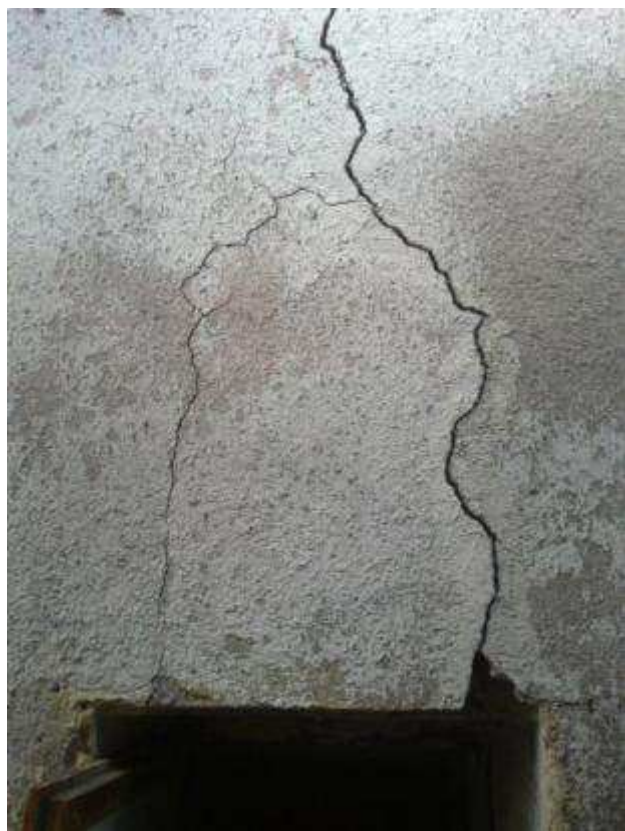
Obr. č. 21: trhlina 11 viz výkres č. 7

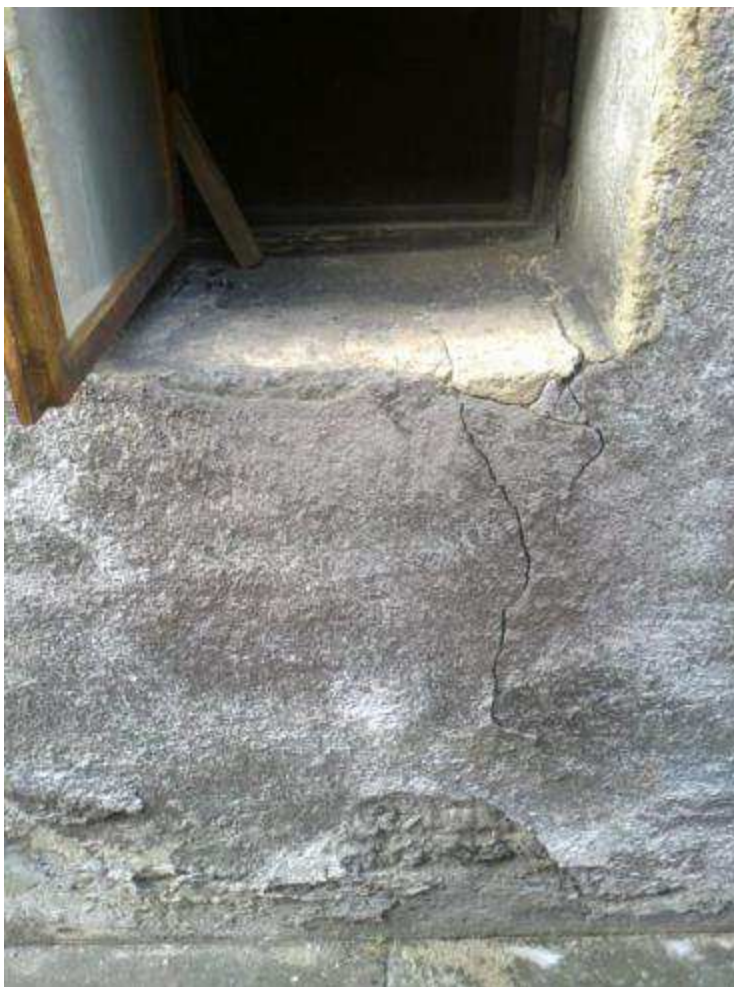
Obr. č. 23: trhlina 12 viz výkres č. 7

Specifikace trhliny č. 12	
Umístění	V exteriéru na jižním průčelí objektu.
Průběh	Trhlina probíhá od okenního otvoru směrem dolů
Šířka	3 mm, směrem dolů se zužuje
Hloubka	70 mm
Z hlediska pohybu	Není zjištěno, nebyly provedeny sádrové terčíky, ani jiná metoda měření.
Stáří	Není zjištěno.
Z hlediska závažnosti dle ČSN 73 0040	Stupeň poškození 2 (Lehká rozrušení s malými škodami. Trhliny šířky do 5 mm v omítce, příčkách, v komínovém zdivu, opadávání omítky, uvolnění krytiny).
Podle původu	Tahová trhlina.
Příčina	Vlivy důlní činnosti (indukovaná seizmicita)

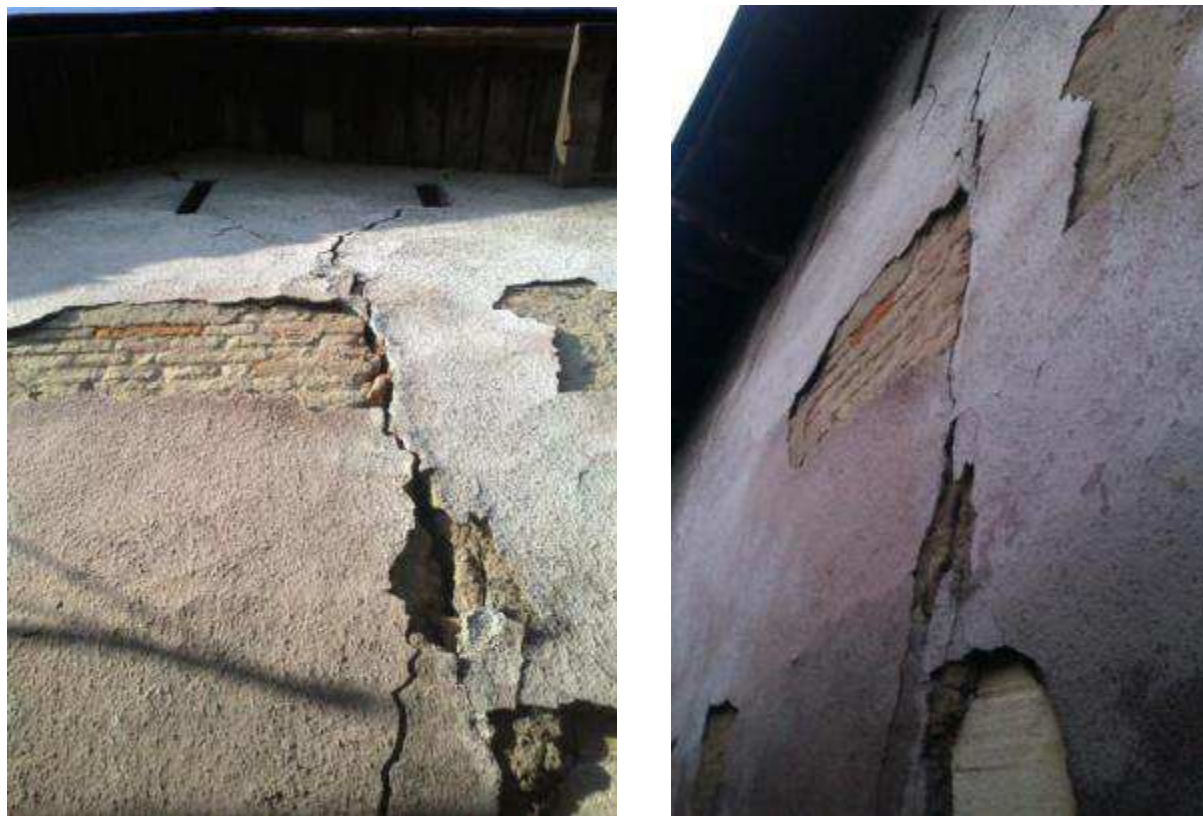
Obr. č. 24: trhlina 13 viz výkres č. 7

Specifikace trhliny č. 13	
Umístění	V exteriéru na jižním průčelí objektu.
Průběh	Trhlina probíhá po celé výšce objektu
Šířka	30 mm
Hloubka	Přes celou tloušťku stěny.
Z hlediska pohybu	Není zjištěno, nebyly provedeny sádrové terčíky, ani jiná metoda měření.
Stáří	Starší než 13 let.
Z hlediska závažnosti dle ČSN 73 0040	Stupeň poškození 4 (Značné rozrušení s nebezpečnými škodami. Trhliny v nosných zdech a překladech ohrožující jejich statickou funkci. Zřícení příček výplňového zdiva a komínů. Trhlin v prostém betonu. Porušení stability).
Podle původu	Tlaková trhlina.
Příčina	Vlivy důlní činnosti (indukovaná seizmicita a následné vyboulení štítové stěny po celé její výšce)

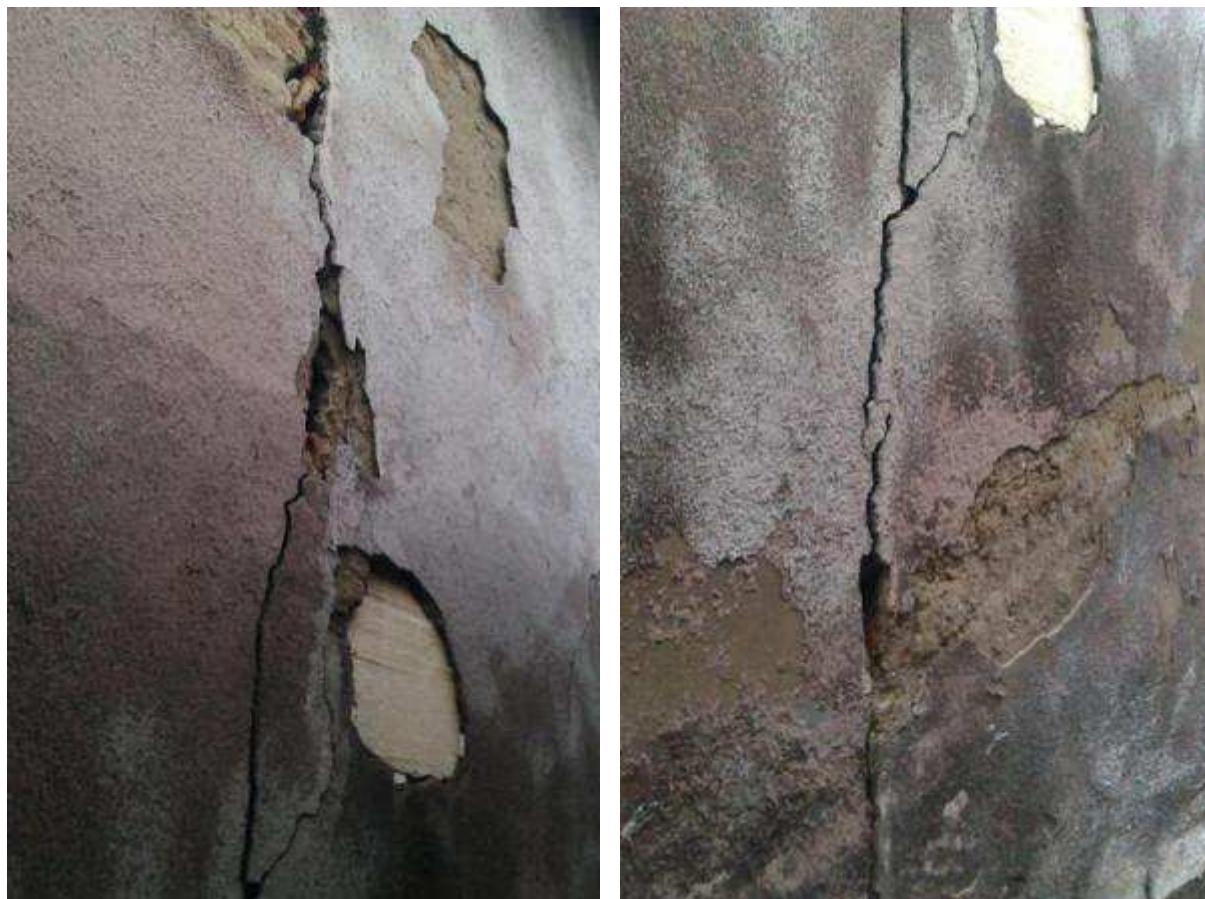
Obr. č. 25: trhlina 13 viz výkres č. 7

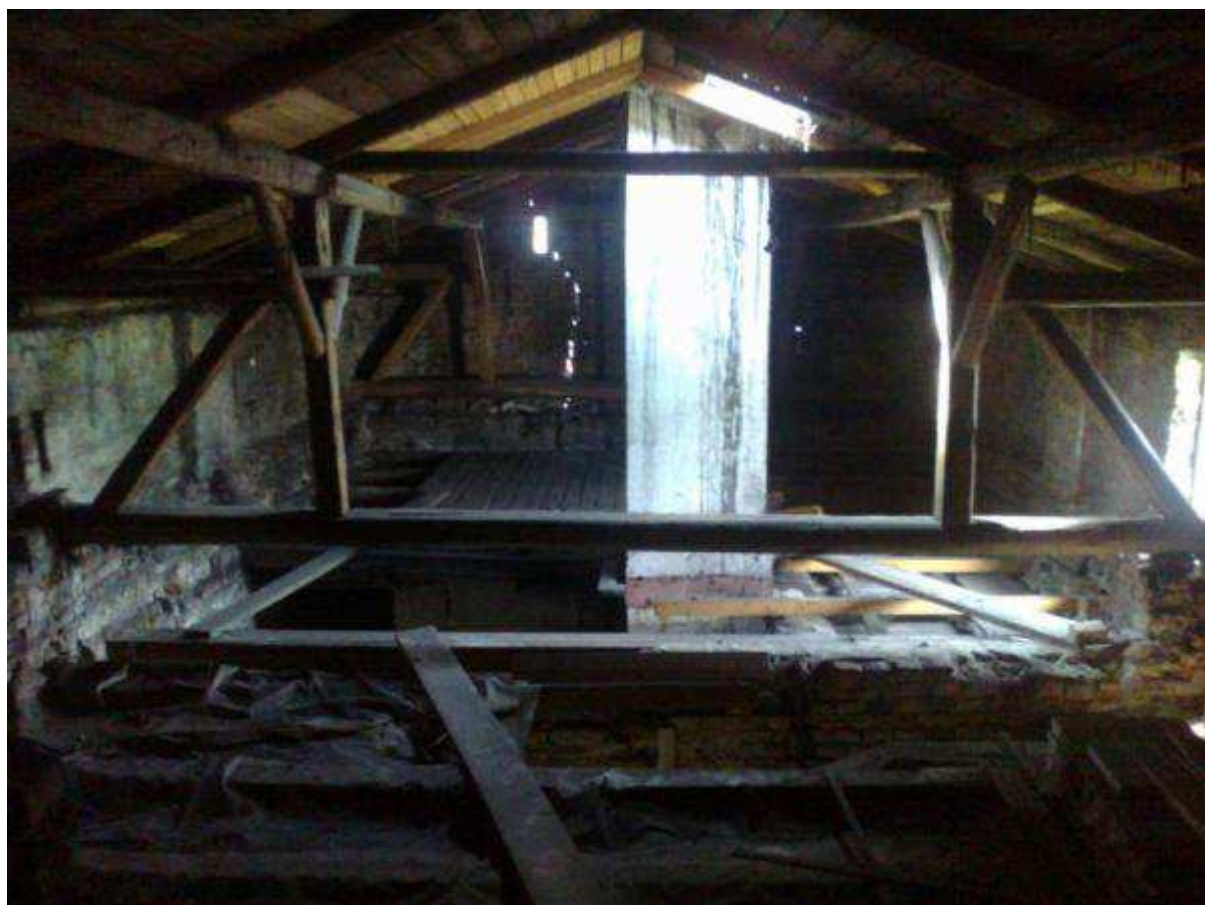
Obr. č. 26: trhlina 13 v pohledu z interiéru

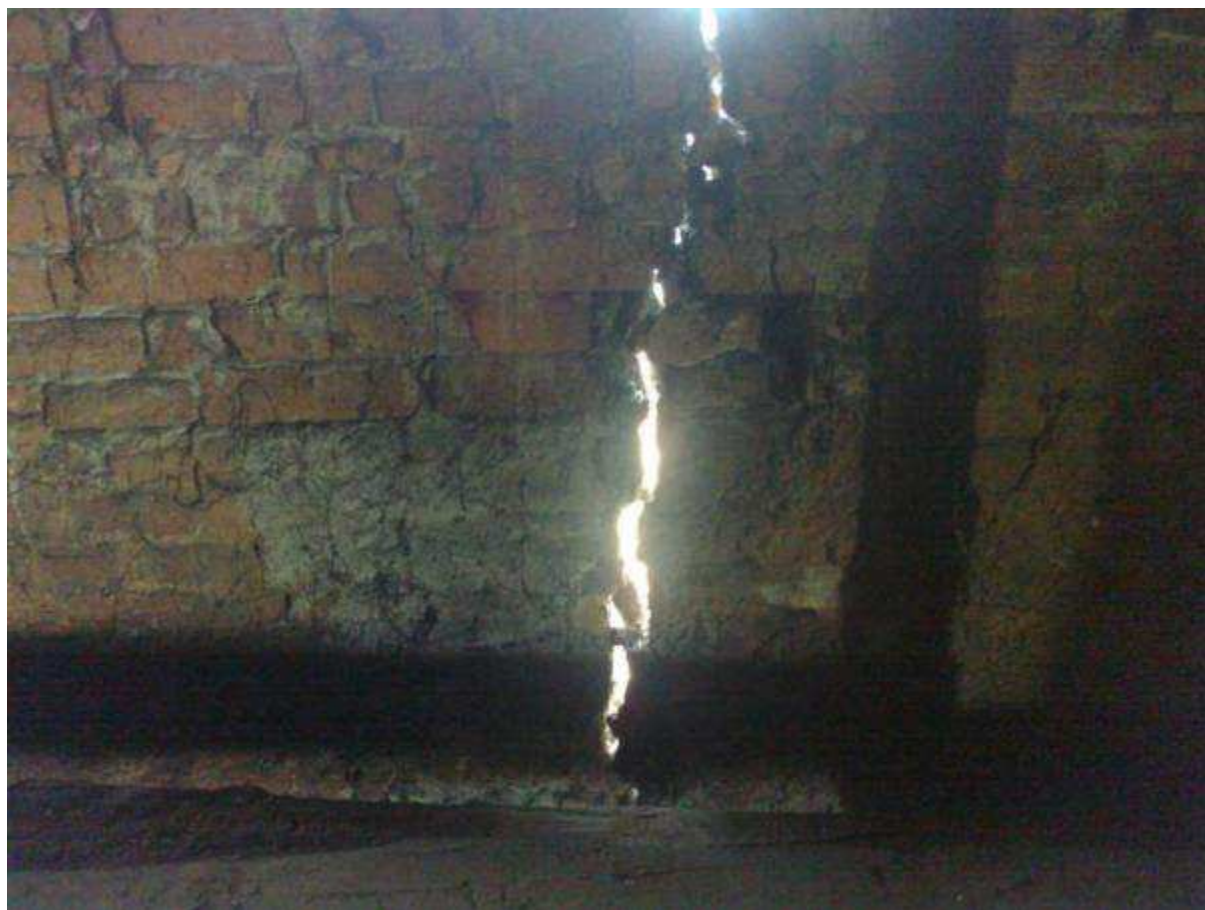
Obr. č. 27: trhlina 13 v detailu v pohledu z interiéru

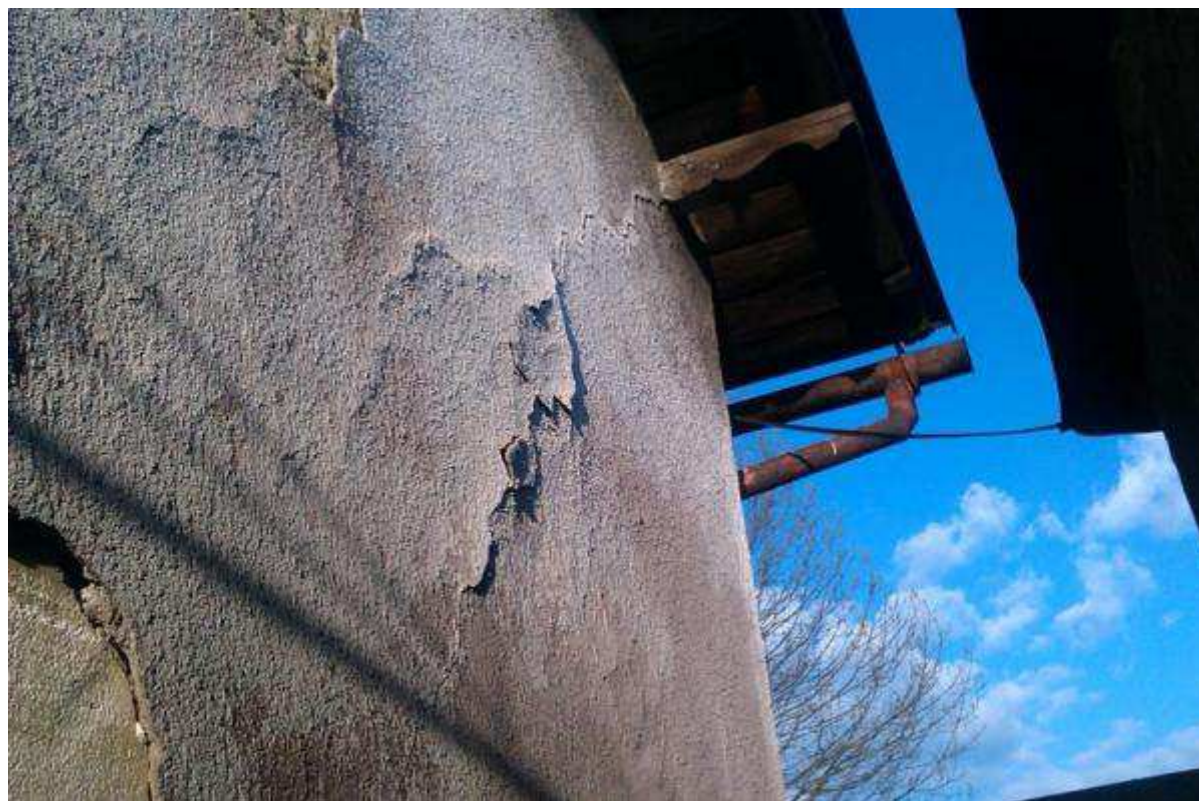
Obr. č. 28: trhlina 14 viz výkres č. 7

Specifikace trhliny č. 14	
Umístění	V exteriéru na jižním průčelí objektu.
Průběh	Trhlina probíhá od pozednice směrem šikmo dolů.
Šířka	10 mm, směrem dolů se zužuje
Hloubka	370 mm
Z hlediska pohybu	Není zjištěno, nebyly provedeny sádrové terčíky, ani jiná metoda měření.
Stáří	Není zjištěno.
Z hlediska závažnosti dle ČSN 73 0040	Stupeň poškození 3 (Střední rozrušení s vážnými škodami. Stabilita není ohrožena. Trhliny širší než 5 mm v příčkách i nosných zdech. Opadávání krytiny a části komínu).
Podle původu	Smyková trhlina.
Příčina	Vlivy důlní činnosti (indukovaná seizmicita)

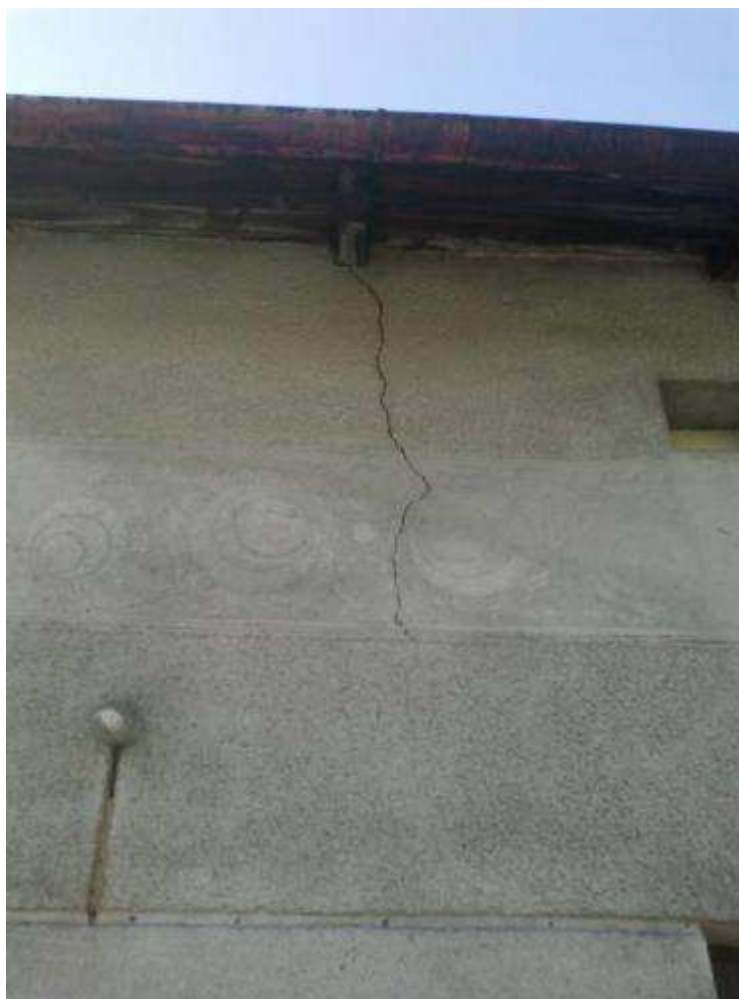
Obr. č. 29: trhlina 17 viz výkres č. 7

Specifikace trhliny č. 17	
Umístění	V exteriéru na východním průčelí objektu.
Průběh	Trhlina probíhá od krokve směrem svisle dolů
Šířka	5 mm, směrem dolů se zužuje
Hloubka	250 mm
Z hlediska pohybu	Není zjištěno, nebyly provedeny sádrové terčíky, ani jiná metoda měření.
Stáří	Není zjištěno.
Z hlediska závažnosti dle ČSN 73 0040	Stupeň poškození 2 (Lehká rozrušení s malými škodami. Trhliny šířky do 5 mm v omítce, příčkách, v komínovém zdivu, opadávání omítky, uvolnění krytiny).
Podle původu	Tahová trhlina.
Příčina	Vlivy důlní činnosti (indukovaná seizmicita)

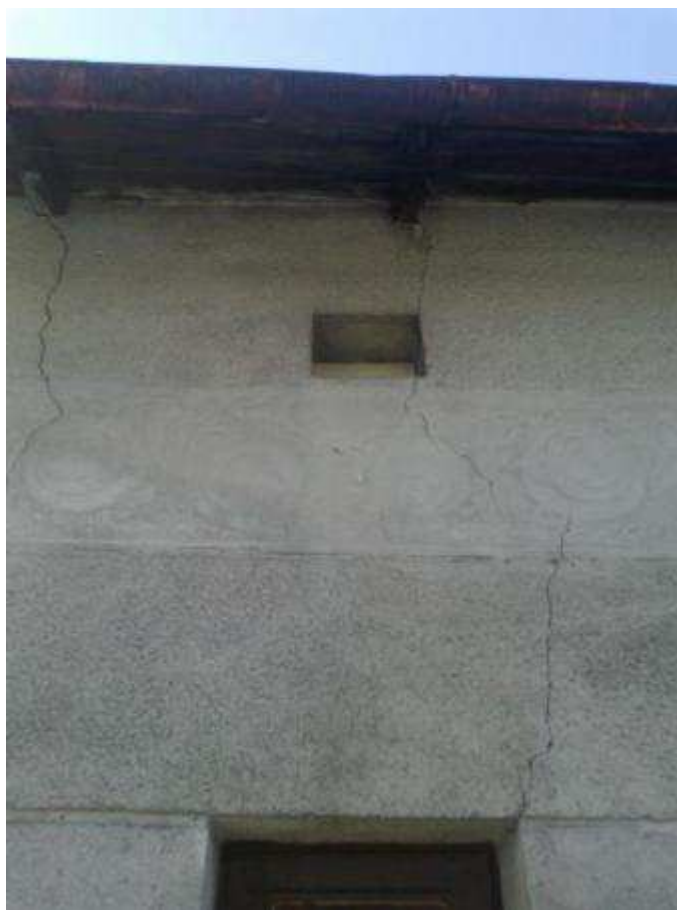
Obr. č. 30: trhliny 18; 19 a 20 viz výkres č. 7

Specifikace trhliny č. 18	
Umístění	V exteriéru na východním průčelí objektu.
Průběh	Trhlina probíhá od krokve směrem k rohu větracího otvoru a pokračuje směrem do interiéru.
Šířka	2 mm,
Hloubka	Zasahuje pouze do omítky.
Z hlediska pohybu	Není zjištěno, nebyly provedeny sádrové terčíky, ani jiná metoda měření.
Stáří	Není zjištěno.
Z hlediska závažnosti dle ČSN 73 0040	Stupeň poškození 2 (Lehká rozrušení s malými škodami. Trhliny šířky do 5 mm v omítce, příčkách, v komínovém zdivu, opadávání omítky, uvolnění krytiny).
Podle původu	Tahová trhlina.
Příčina	Vlivy důlní činnosti (indukovaná seizmicita)

Specifikace trhliny č. 19	
Umístění	V exteriéru na východním průčelí objektu.
Průběh	Trhlina probíhá od spodního rohu větracího otvoru směrem dolů.
Šířka	2 mm, směrem dolů se zužuje
Hloubka	Zasahuje pouze do omítky.
Z hlediska pohybu	Není zjištěno, nebyly provedeny sádrové terčíky, ani jiná metoda měření.
Stáří	Není zjištěno.
Z hlediska závažnosti dle ČSN 73 0040	Stupeň poškození 2 (Lehká rozrušení s malými škodami. Trhliny šířky do 5 mm v omítce, příčkách, v komínovém zdivu, opadávání omítky, uvolnění krytiny).
Podle původu	Tahová trhlina.
Příčina	Vlivy důlní činnosti (indukovaná seizmicita)

Specifikace trhliny č. 20	
Umístění	V exteriéru na východním průčelí objektu.
Průběh	Trhlina probíhá od rohu dvevního otvoru směrem vzhůru.
Šířka	3 mm, směrem vzhůru se zužuje
Hloubka	Cca 500 mm
Z hlediska pohybu	Není zjištěno, nebyly provedeny sádrové terčíky, ani jiná metoda měření.
Stáří	Není zjištěno.
Z hlediska závažnosti dle ČSN 73 0040	Stupeň poškození 2 (Lehká rozrušení s malými škodami. Trhliny šířky do 5 mm v omítce, příčkách, v komínovém zdivu, opadávání omítky, uvolnění krytiny).
Podle původu	Tahová trhlina.
Příčina	Vlivy důlní činnosti (indukovaná seizmicita)

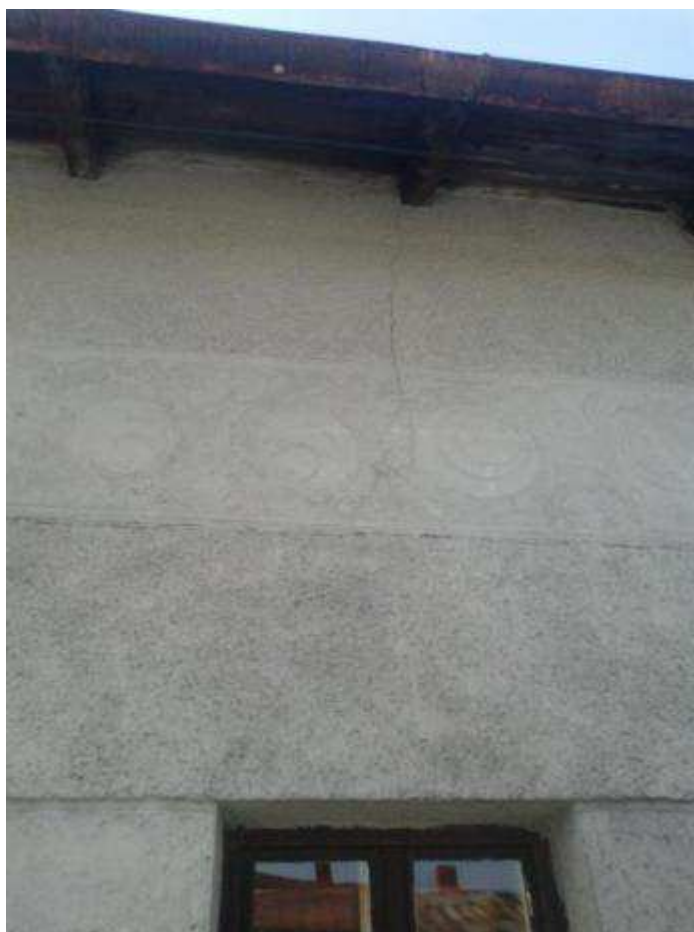
Obr. č. 31: trhlina 21

Specifikace trhliny č. 21	
Umístění	V exteriéru na východním průčelí objektu.
Průběh	Trhlina probíhá od krokve směrem svisle dolů
Šířka	2 mm, směrem dolů se zužuje
Hloubka	Zasahuje pouze do omítky
Z hlediska pohybu	Není zjištěno, nebyly provedeny sádrové terčíky, ani jiná metoda měření.
Stáří	Není zjištěno.
Z hlediska závažnosti dle ČSN 73 0040	Stupeň poškození 2 (Lehká rozrušení s malými škodami. Trhliny šířky do 5 mm v omítkce, příčkách, v komínovém zdivu, opadávání omítky, uvolnění krytiny).
Podle původu	Tahová trhlina.
Příčina	Vlivy důlní činnosti (indukovaná seizmicita)

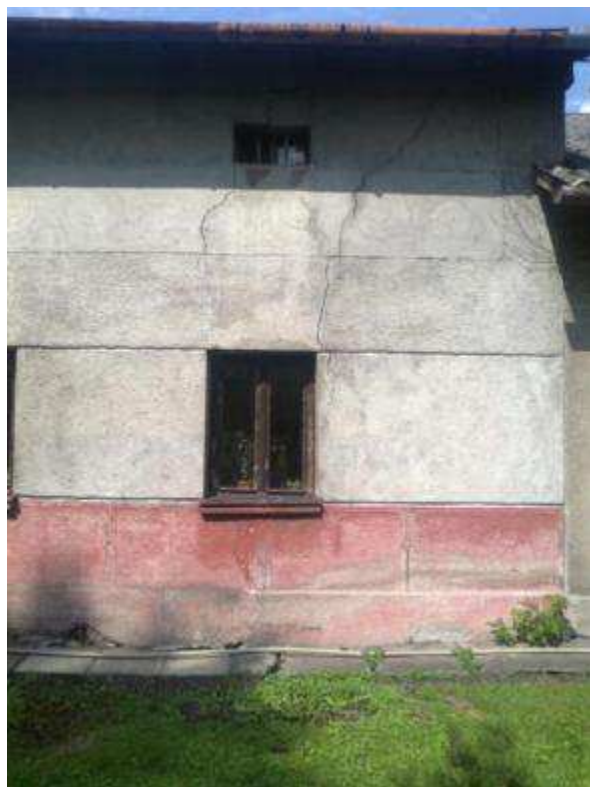
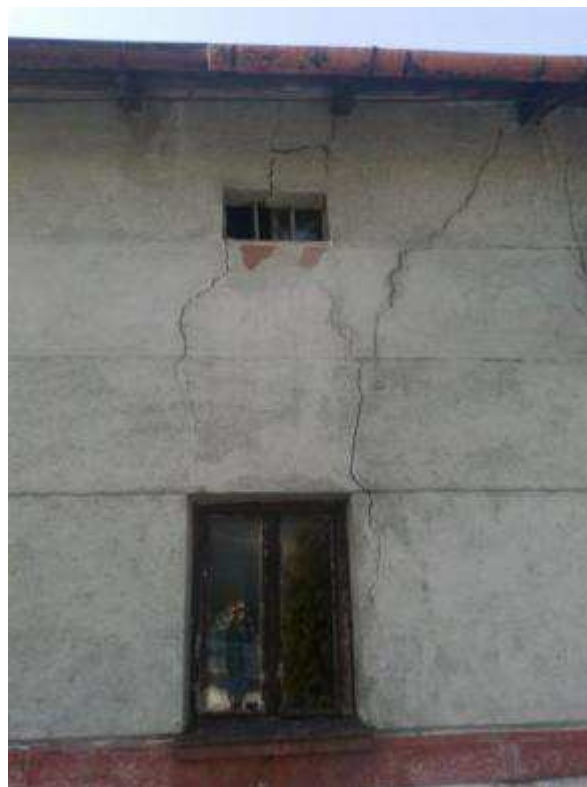
Obr. č. 32: trhlina 22; 23; 24; 25 a 26 viz výkres č. 7

Specifikace trhliny č. 22	
Umístění	V exteriéru na východním průčelí objektu.
Průběh	Trhlina probíhá od spodního rohu větracího otvoru směrem dolů.
Šířka	5 mm, směrem dolů se zužuje
Hloubka	Cca 480 mm
Z hlediska pohybu	Není zjištěno, nebyly provedeny sádrové terčíky, ani jiná metoda měření.
Stáří	Není zjištěno.
Z hlediska závažnosti dle ČSN 73 0040	Stupeň poškození 2 (Lehká rozrušení s malými škodami. Trhlina šířky do 5 mm v omítce, příčkách, v komínovém zdivu, opadávání omítky, uvolnění krytiny).
Podle původu	Tahová trhlina.
Příčina	Vlivy důlní činnosti (indukovaná seizmicita)

Specifikace trhliny č. 23	
Umístění	V exteriéru na východním průčelí objektu.
Průběh	Trhlina probíhá vodorovně cca v polovině výšky zdiva nad větracím otvorem.
Šířka	15 mm, směrem doprava se zužuje
Hloubka	Přes celou tloušťku stěny.
Z hlediska pohybu	Není zjištěno, nebyly provedeny sádrové terčíky, ani jiná metoda měření.
Stáří	Není zjištěno.
Z hlediska závažnosti dle ČSN 73 0040	Stupeň poškození 4 (Značné rozrušení s nebezpečnými škodami. Trhliny v nosných zdech a překladech ohrožující jejich statickou funkci. Zřícení příček výplňového zdiva a komínů. Trhlin v prostém betonu. Porušení stability).
Podle původu	Smyková trhlina.
Příčina	Vlivy důlní činnosti (indukovaná seizmicita a následný pokles zdiva nad větracím otvorem)

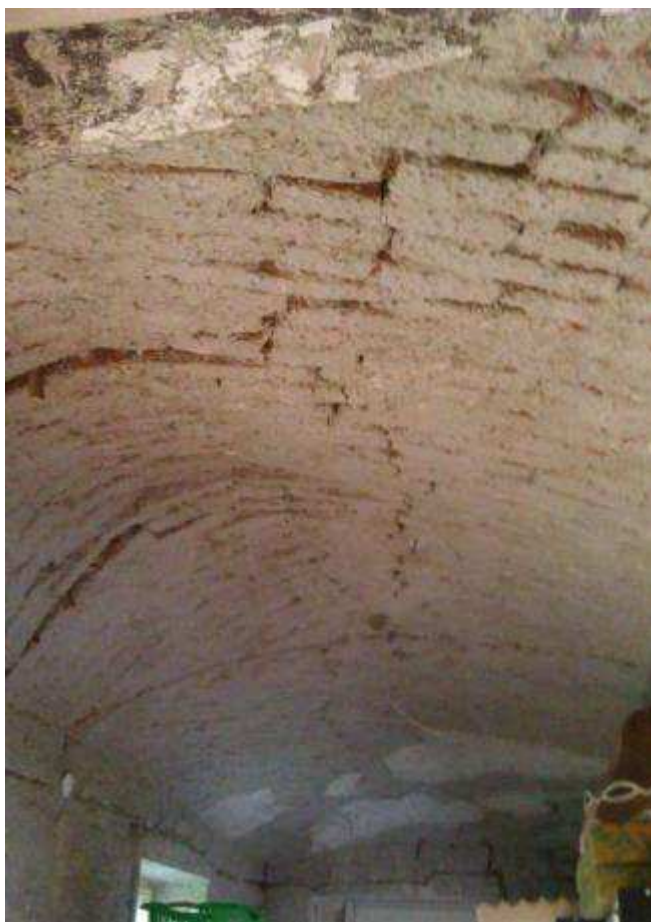
Obr. č. 33: trhliny a deformace v místnosti č. 1.03 viz výkres č. 1

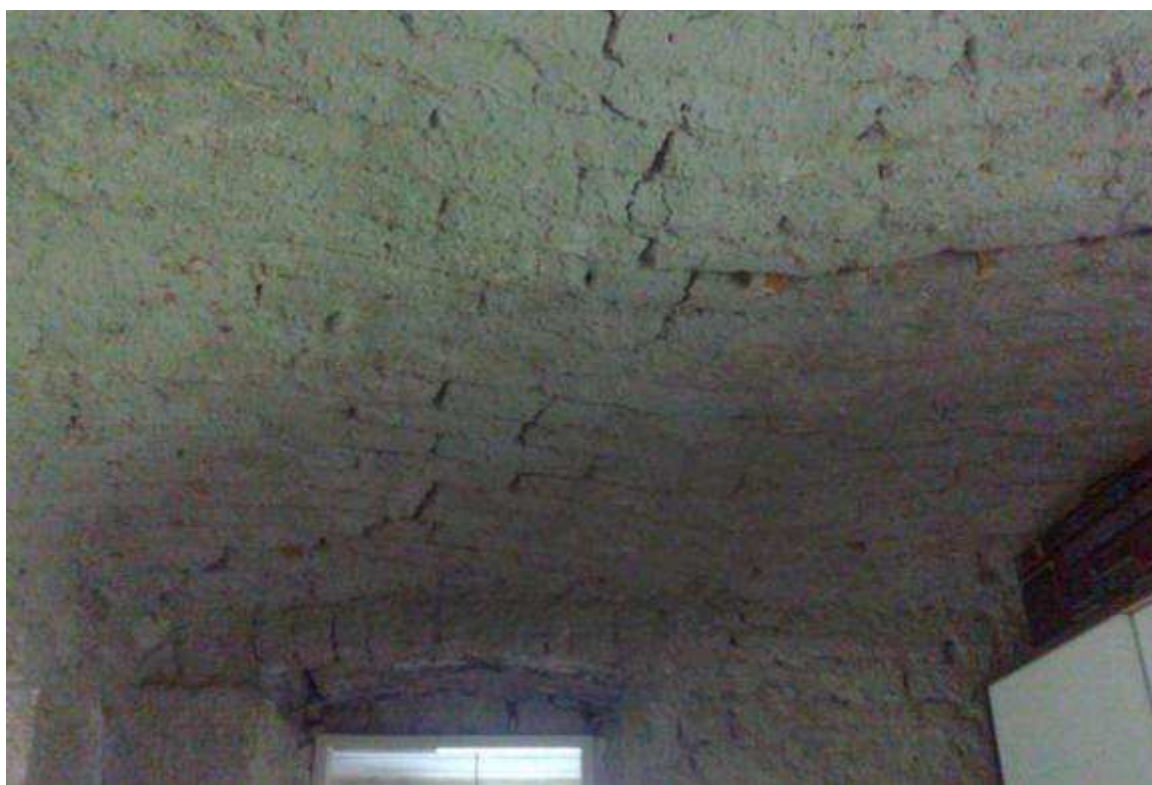
Obr. č. 34: trhliny a deformace v místnosti č. 1.03 viz výkres č. 1

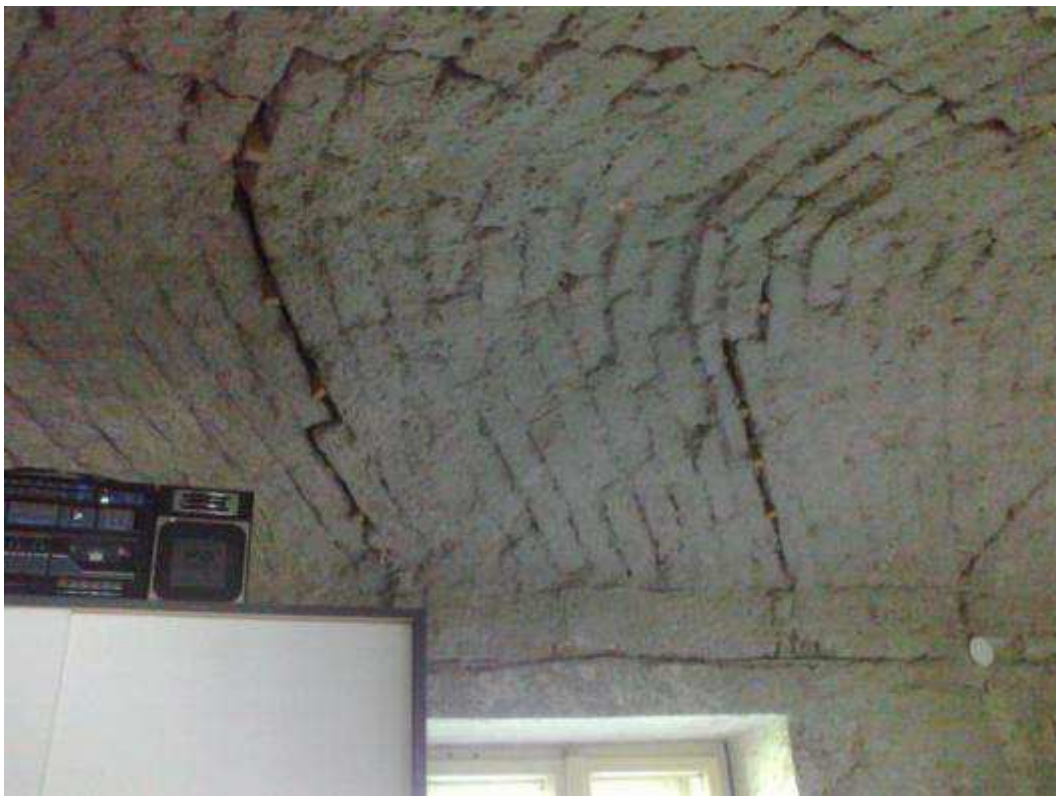
Obr. č. 35: trhlina 28 a 29 viz výkres č. 1

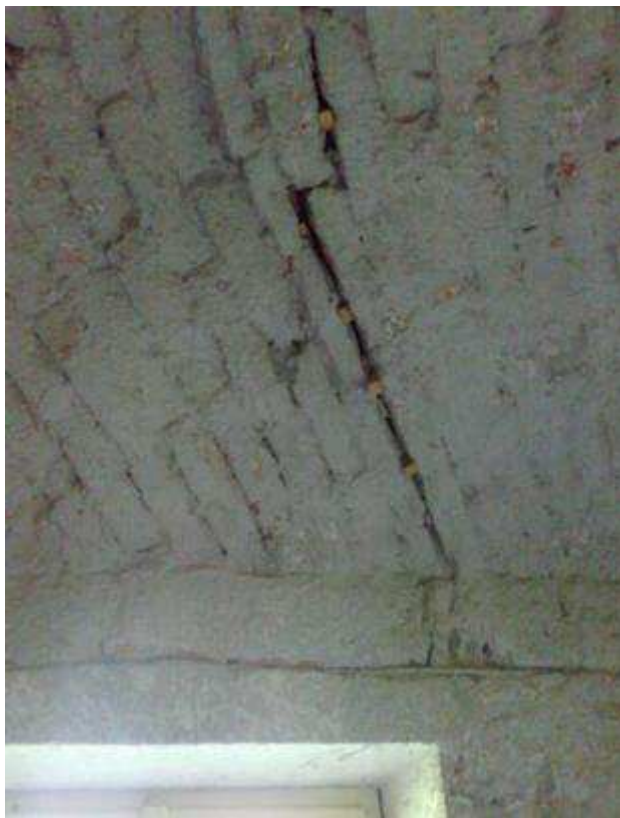
Obr. č. 36: trhlina 29 viz výkres č. 1

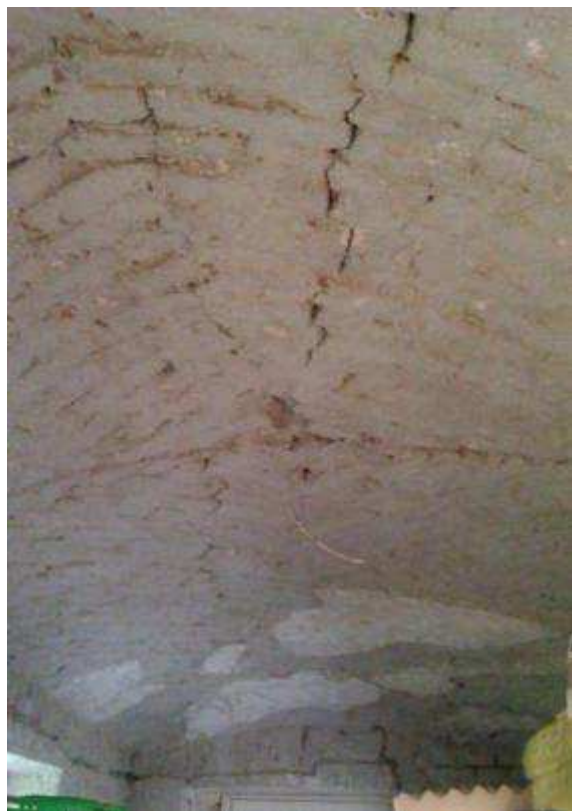
Obr. č. 37: trhlina 30 viz výkres č. 1

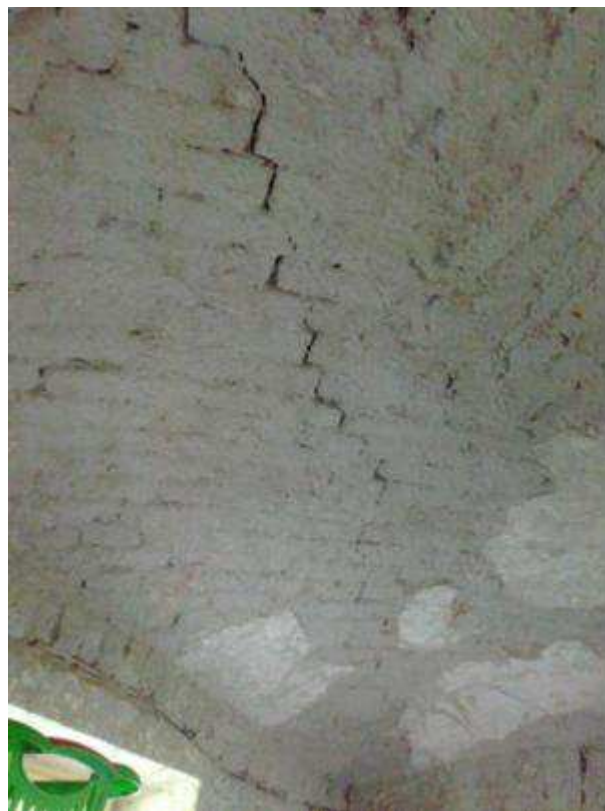
Obr. č. 38: pokračování trhliny 30

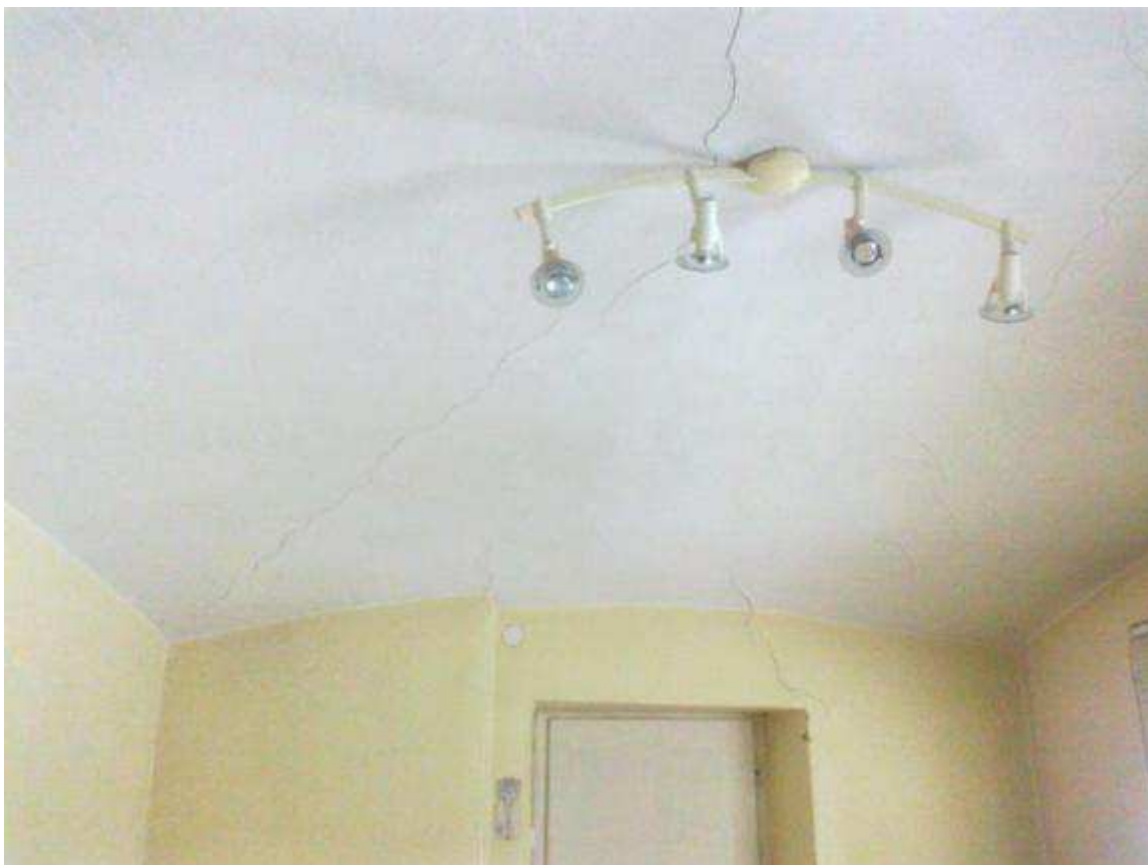
Obr. č. 40: trhliny v místnost č. 1.04 viz výkres č. 1, pohled na jižní stěnu místnosti
